ИЗЫСКАНИЕ И ВЫБОР ДЕШЕВЫХ
ЖАРОСТОЙКИХ МАТЕРИАЛОВ ДЛЯ ЛИТЫХ
ДЕТАЛЕЙ КАМЕР ГАЗИФИКАЦИИ
ГАЗОГЕНЕРАТОРНЫХ АВТОМОБИЛЕЙ,
РАБОТАЮЩИХ НА ДРЕВЕСНОМ ТОПЛИВЕ

ГОСУДАРСТВЕННЫЙ СОЮЗНЫЙ ОРДЕНА ТРУДОВОГО КРАСНОГО ЗНАМЕНИ НАУЧНО-
ИССЛЕДОВАТЕЛЬСКИЙ АВТОМОБИЛЬНЫЙ И АВТОМОТОРНЫЙ ИНСТИТУТ

Технический отчёт арх. № 5570,

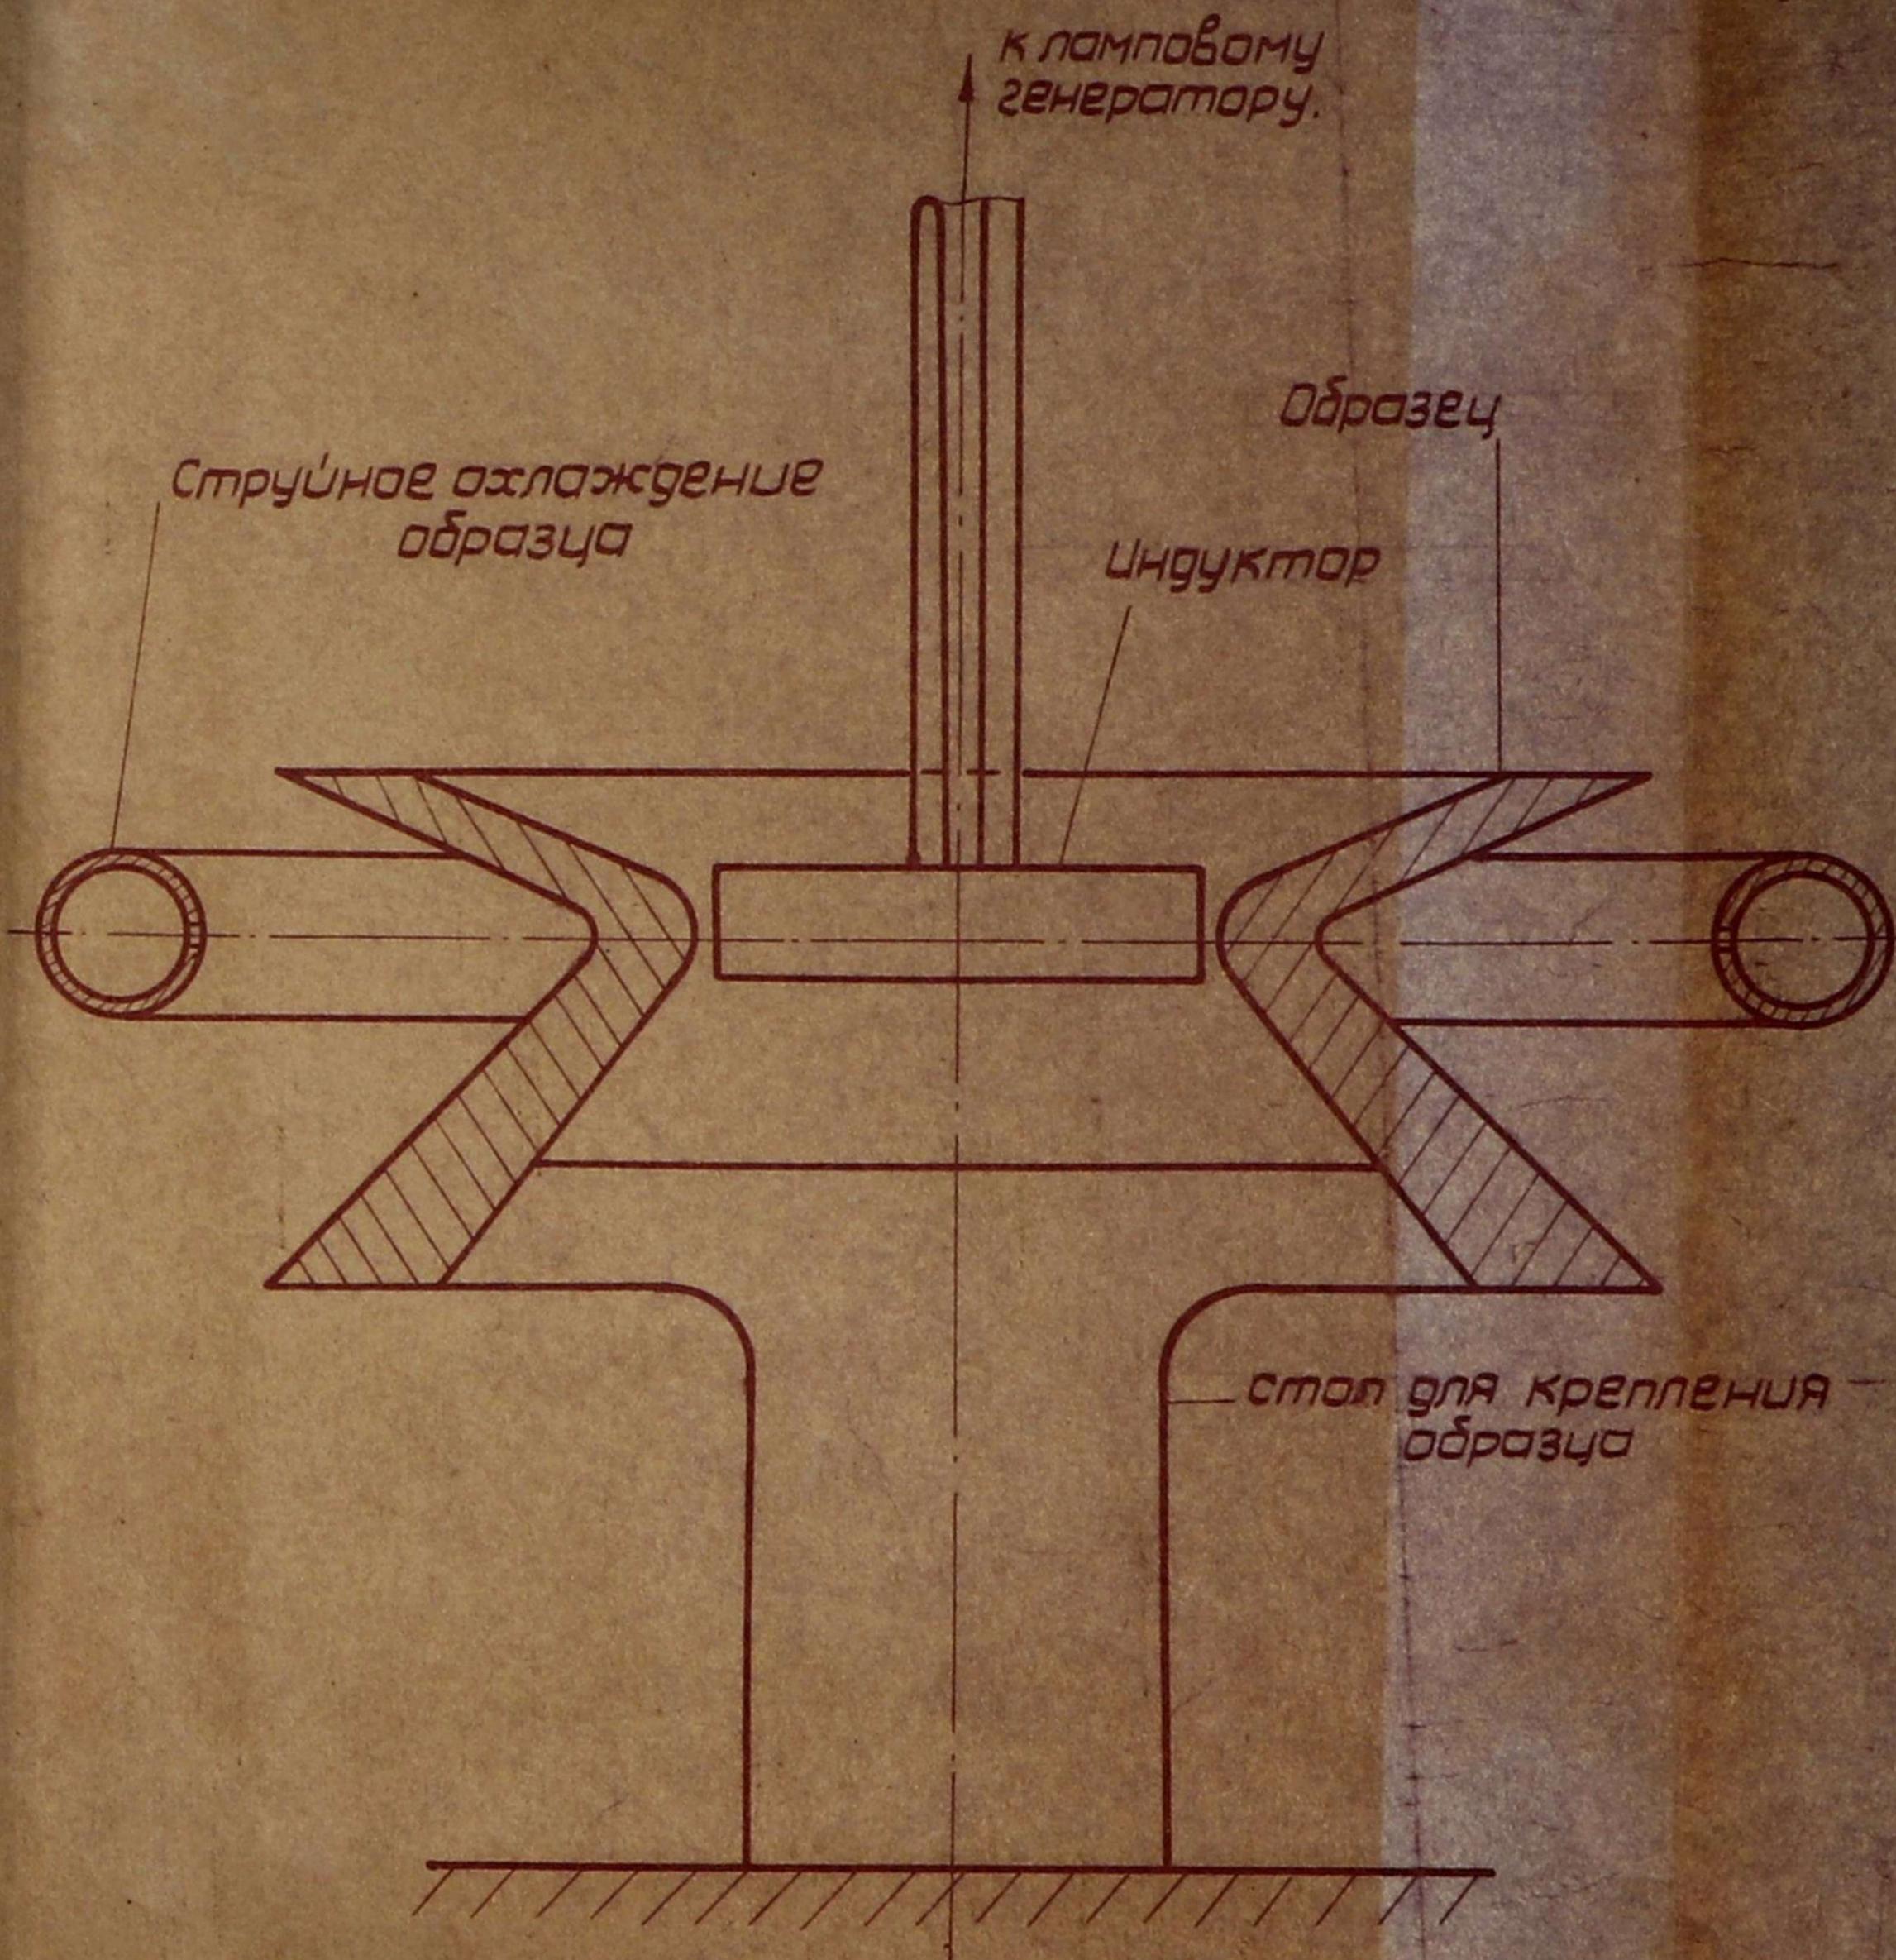
Фиг. 5/11 | Схема испытания на термостойкость.

Как следует из приведенной схемы, испытываемый образец подвергается одностороннему, периодическому нагреву и охлаждению до появления трещин на поверхности образца.

Схема испытания показана на фиг. 1 и 2:

Снаружи поверхность образца непрерывно охлаждалась водой через кольцевой спрейер /фиг. 1/.

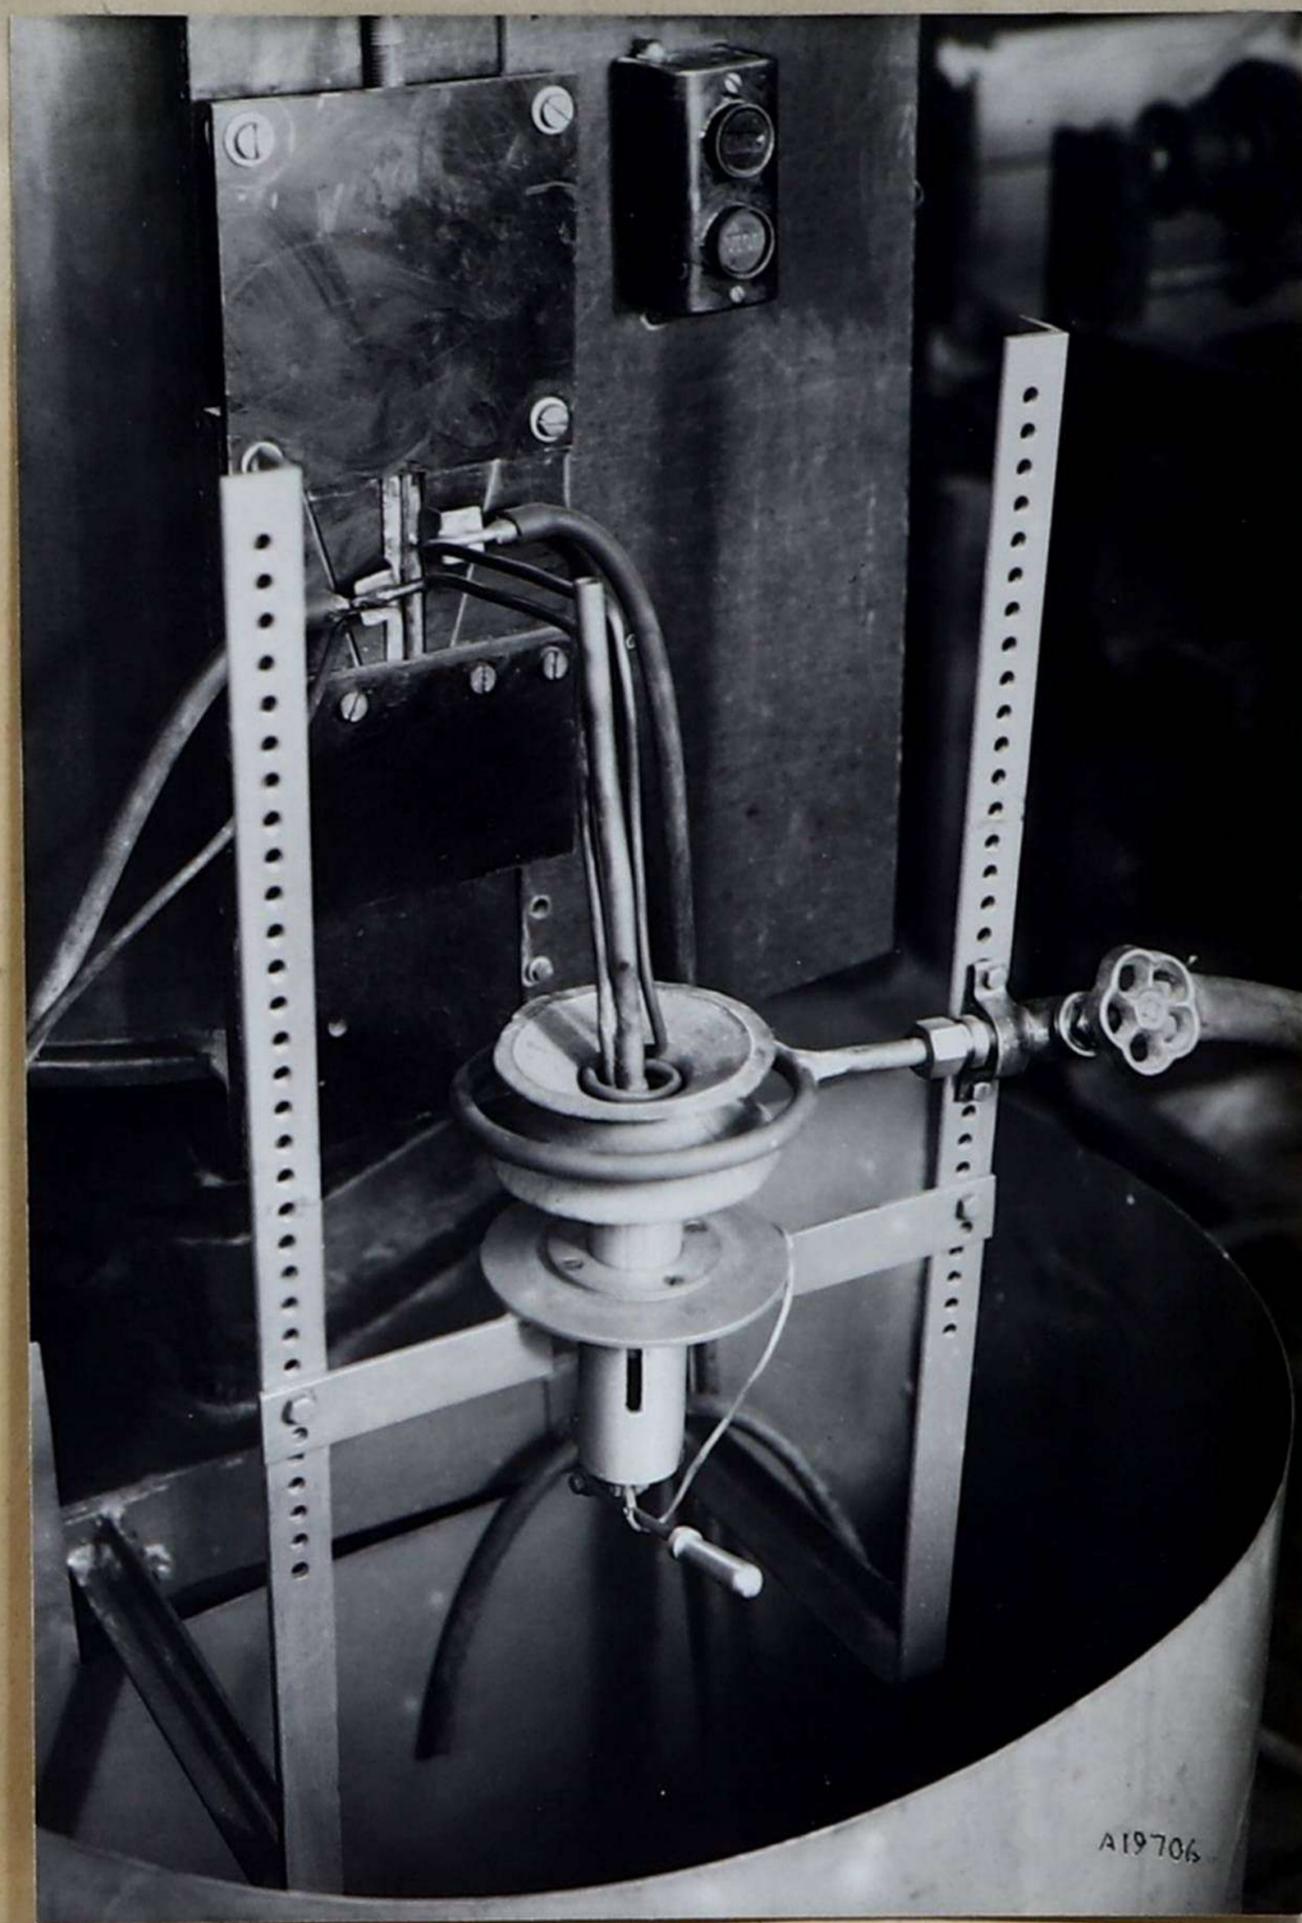
Фиг. 2 Установка для испытания термостойкости.

Образец устанавливался на под"емный стол установки и подводился к двухвитковому индуктору. Зазор между поверхностью образца и витками индуктора - 2 мм.

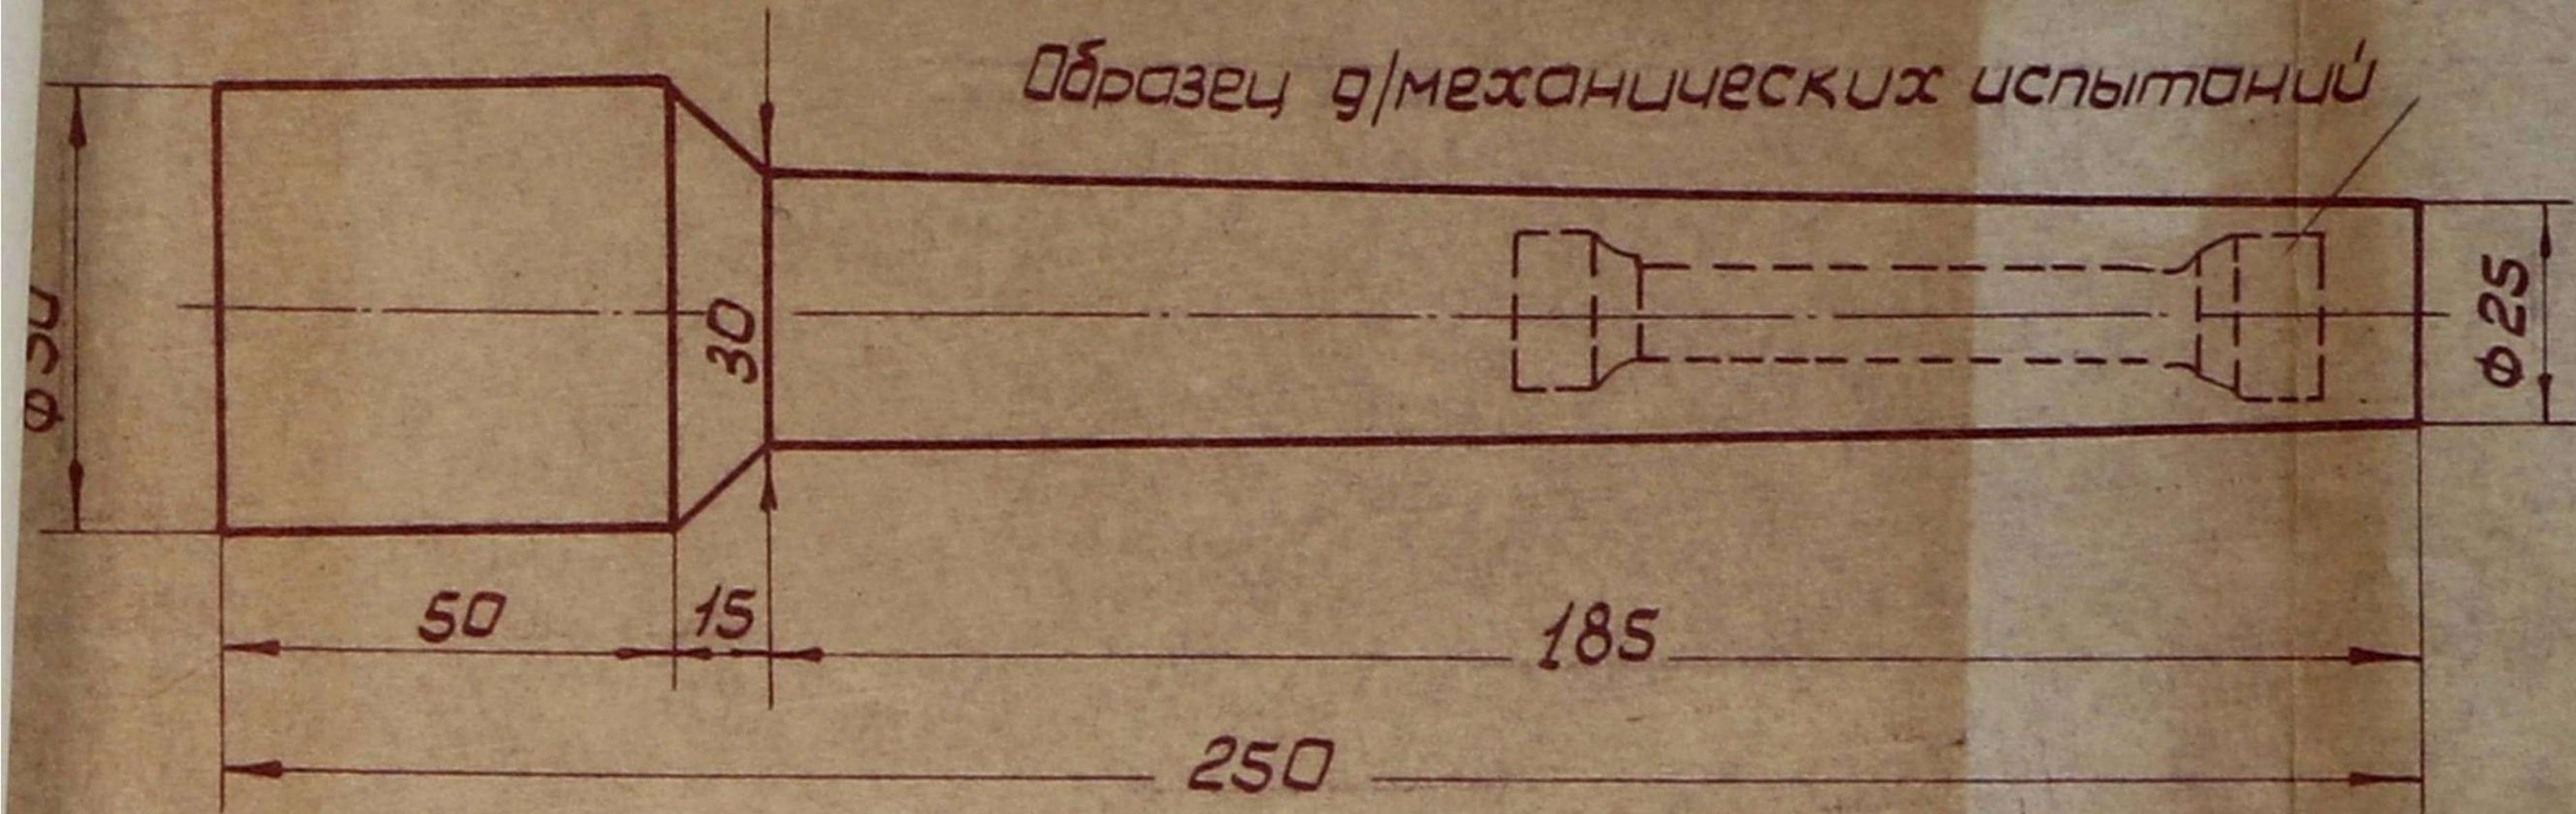
Фиг. 3

Эскиз литой заготовки, для механических испытаний.

Металлом заливались заготовки для механических испытаний /фиг. 3/ и формы образцов для испытания термостойкости.

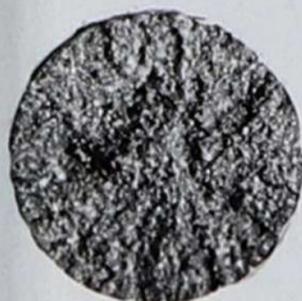
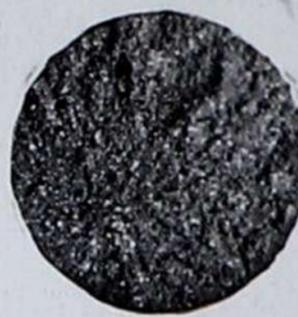
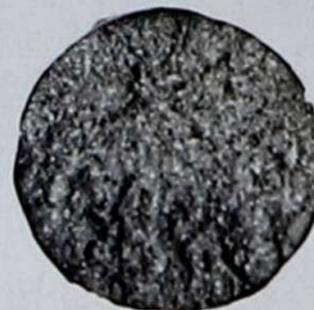
Фиг. 6 Изломы образцов после отжига при 900°
а) в течение 1,5 час.
б) в течение 24 час.

Изломы образцов после испытания на растяжение показаны на фиг. 6

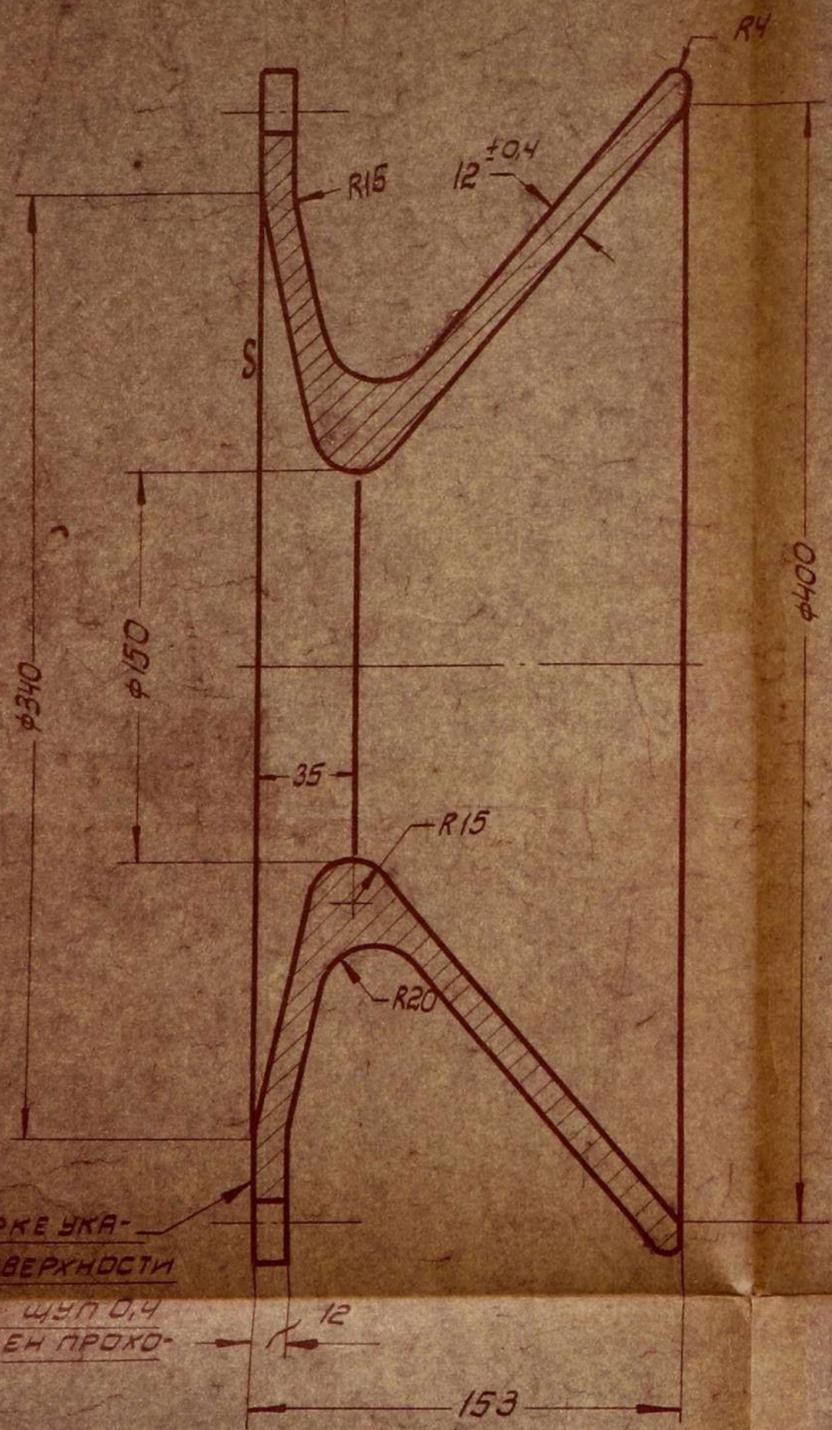
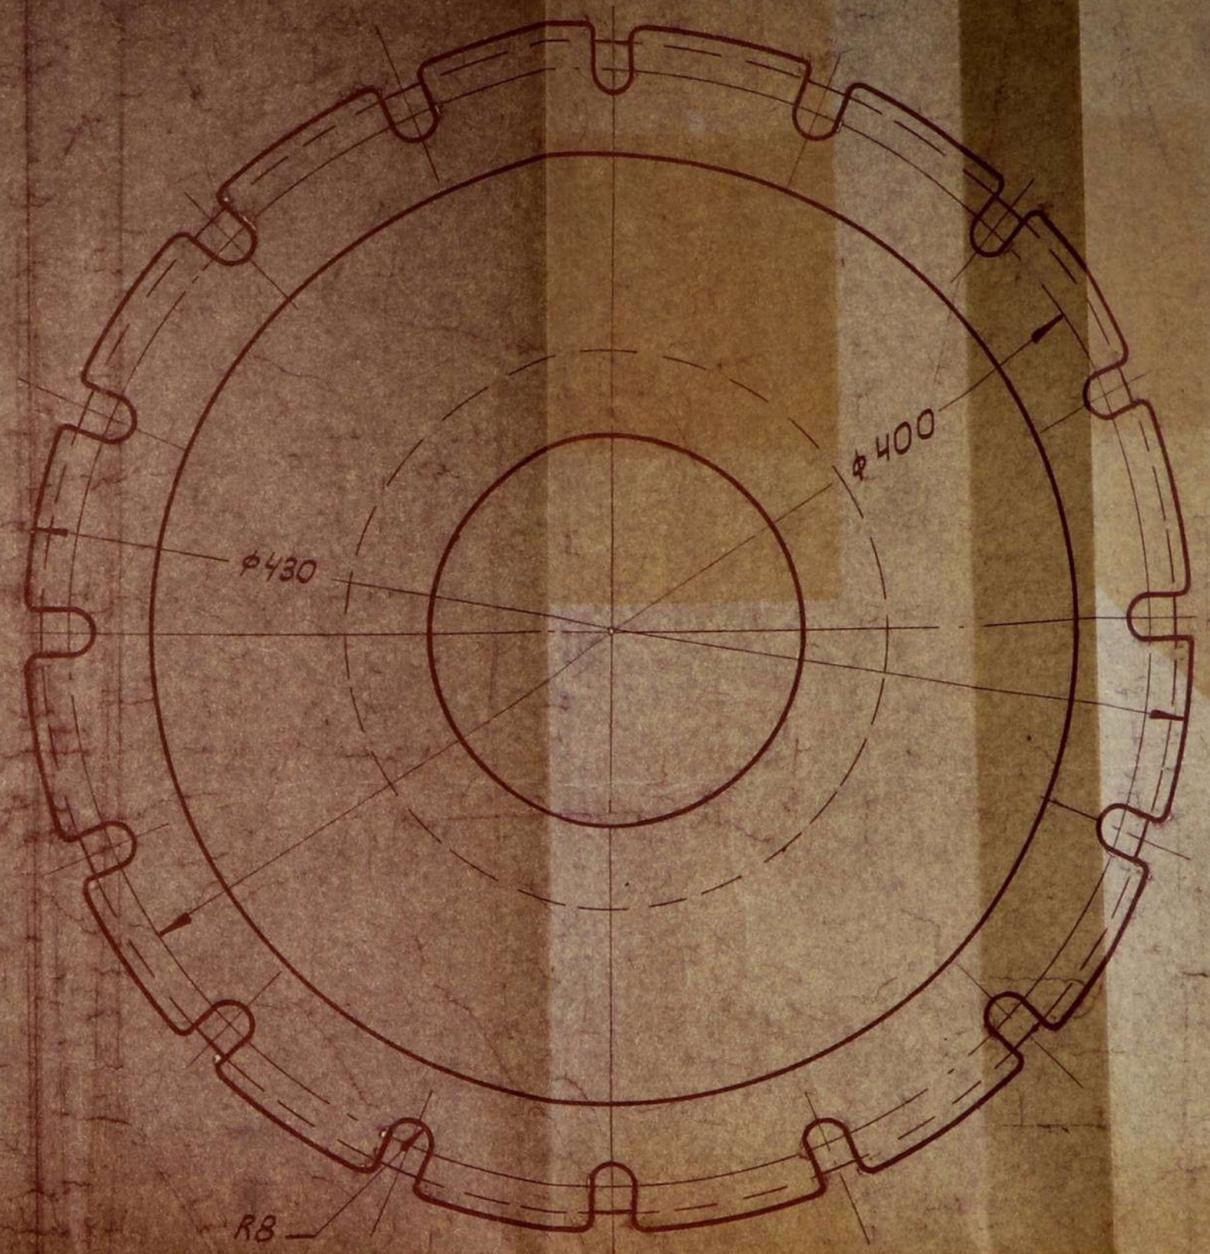
ГОРЛОВИНА КАМЕРЫ фиг. 7

ПРИ ПРОВЕРКЕ УКА-
ЗАННОЙ ПОВЕРХНОСТИ
НА ПЛИТЕ, ЩУП 0,4
НЕ ДОЛЖЕН ПРОХО-
ДИТЬ.

ТЕРМООБРАБОТКА:
ОТЖИГ
НАГРЕВ С ПЕЧЬЮ ДО 950°
ВЫДЕРЖКА ПРИ 950° В ТЕЧЕНИЕ 3 ЧАС.
ОХЛАЖДЕНИЕ С ПЕЧЬЮ ДО 350°

16 ПРОРЕЗЕЙ РАВНОМЕРНО
РАСПОЛОЖЕННЫХ ПО ОКРУЖНОСТИ
ТОЧНОСТЬ РАСПОЛОЖЕНИЯ 0,5
СНЯТЬ ЛИТЕЙНЫЕ НАПЛИВЫ

Из сопоставления чертежей модели и самой горловины /фиг. 7 и 8/ видно, что по отношению к некоторым элементам конструкции детали полное геометрическое подобие не было выдержано. Толщина стенки образца была увеличена. Таким образом, чтобы обеспечить направленное затвердевание металла и устранить возможность образования усадочных рыхлот в рабочем сечении образца.

Для отливки были приняты горловины Г-80 /плоская /,
Г-80Г и УралЗИС-352 /фиг. 7, 11 и 22/.

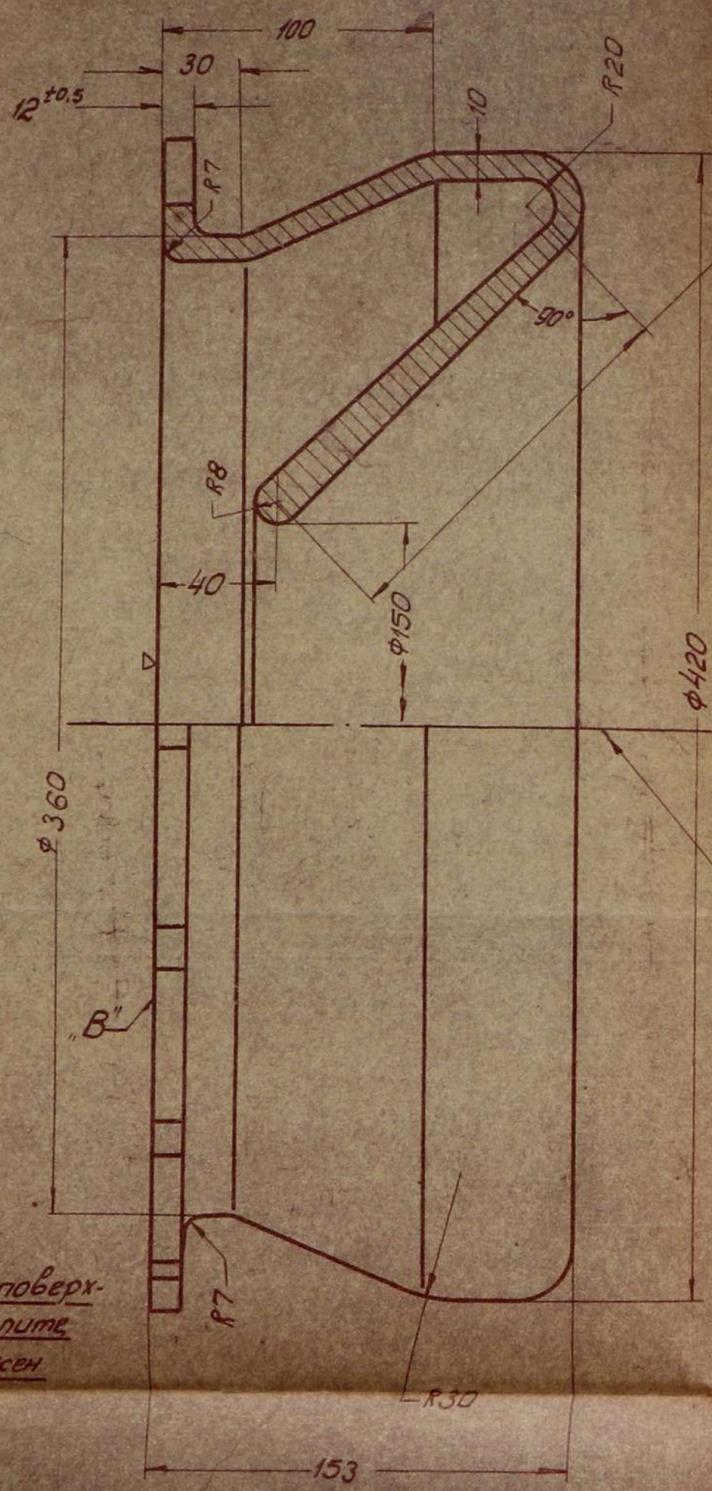
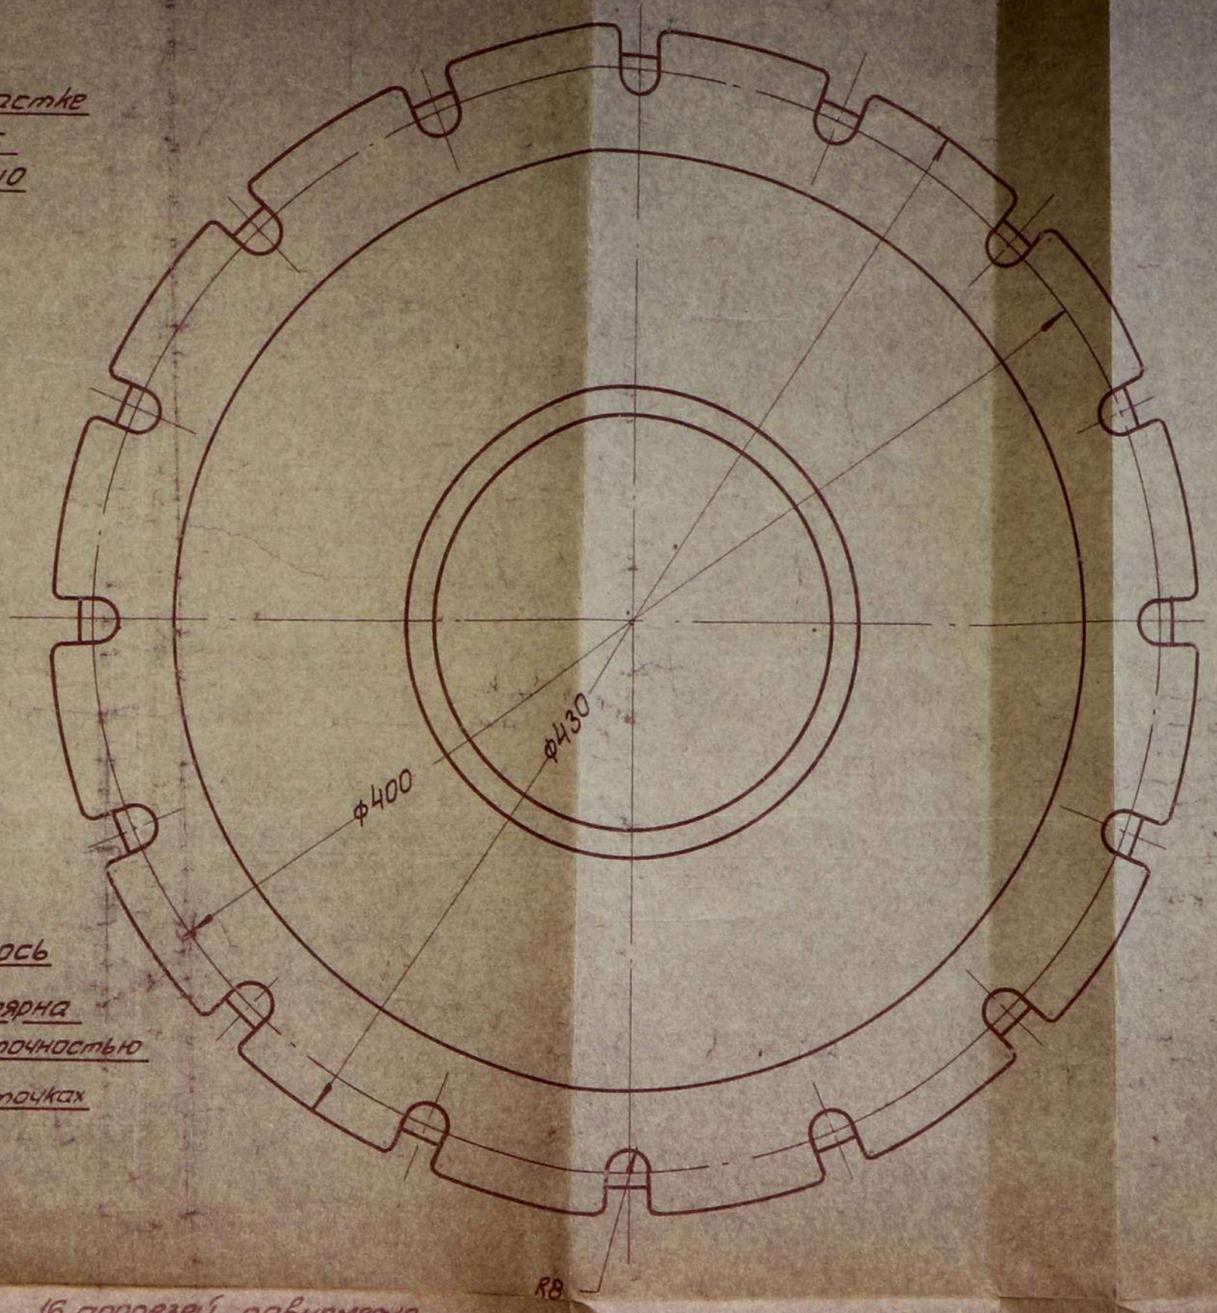
Фиг. 11

На указанном участке
 плавный переход с
 толщины стенки 10
 до толщины 16

Данная ось
 д.б. перпендикулярна
 плоскости „В“ с точностью
 2 мм. на крайних точках

16 прорезей равномерно
 расположенных по окружности
 точность расположения 0,5
 снять литейные наплывы

При проверке поверх-
 ности „В“ на плите
 μп 0,3 не должен
 проходить

Образец Б представляет собой модель горловины Г-80Г /фиг. 11/. в масштабе 1 : 3.

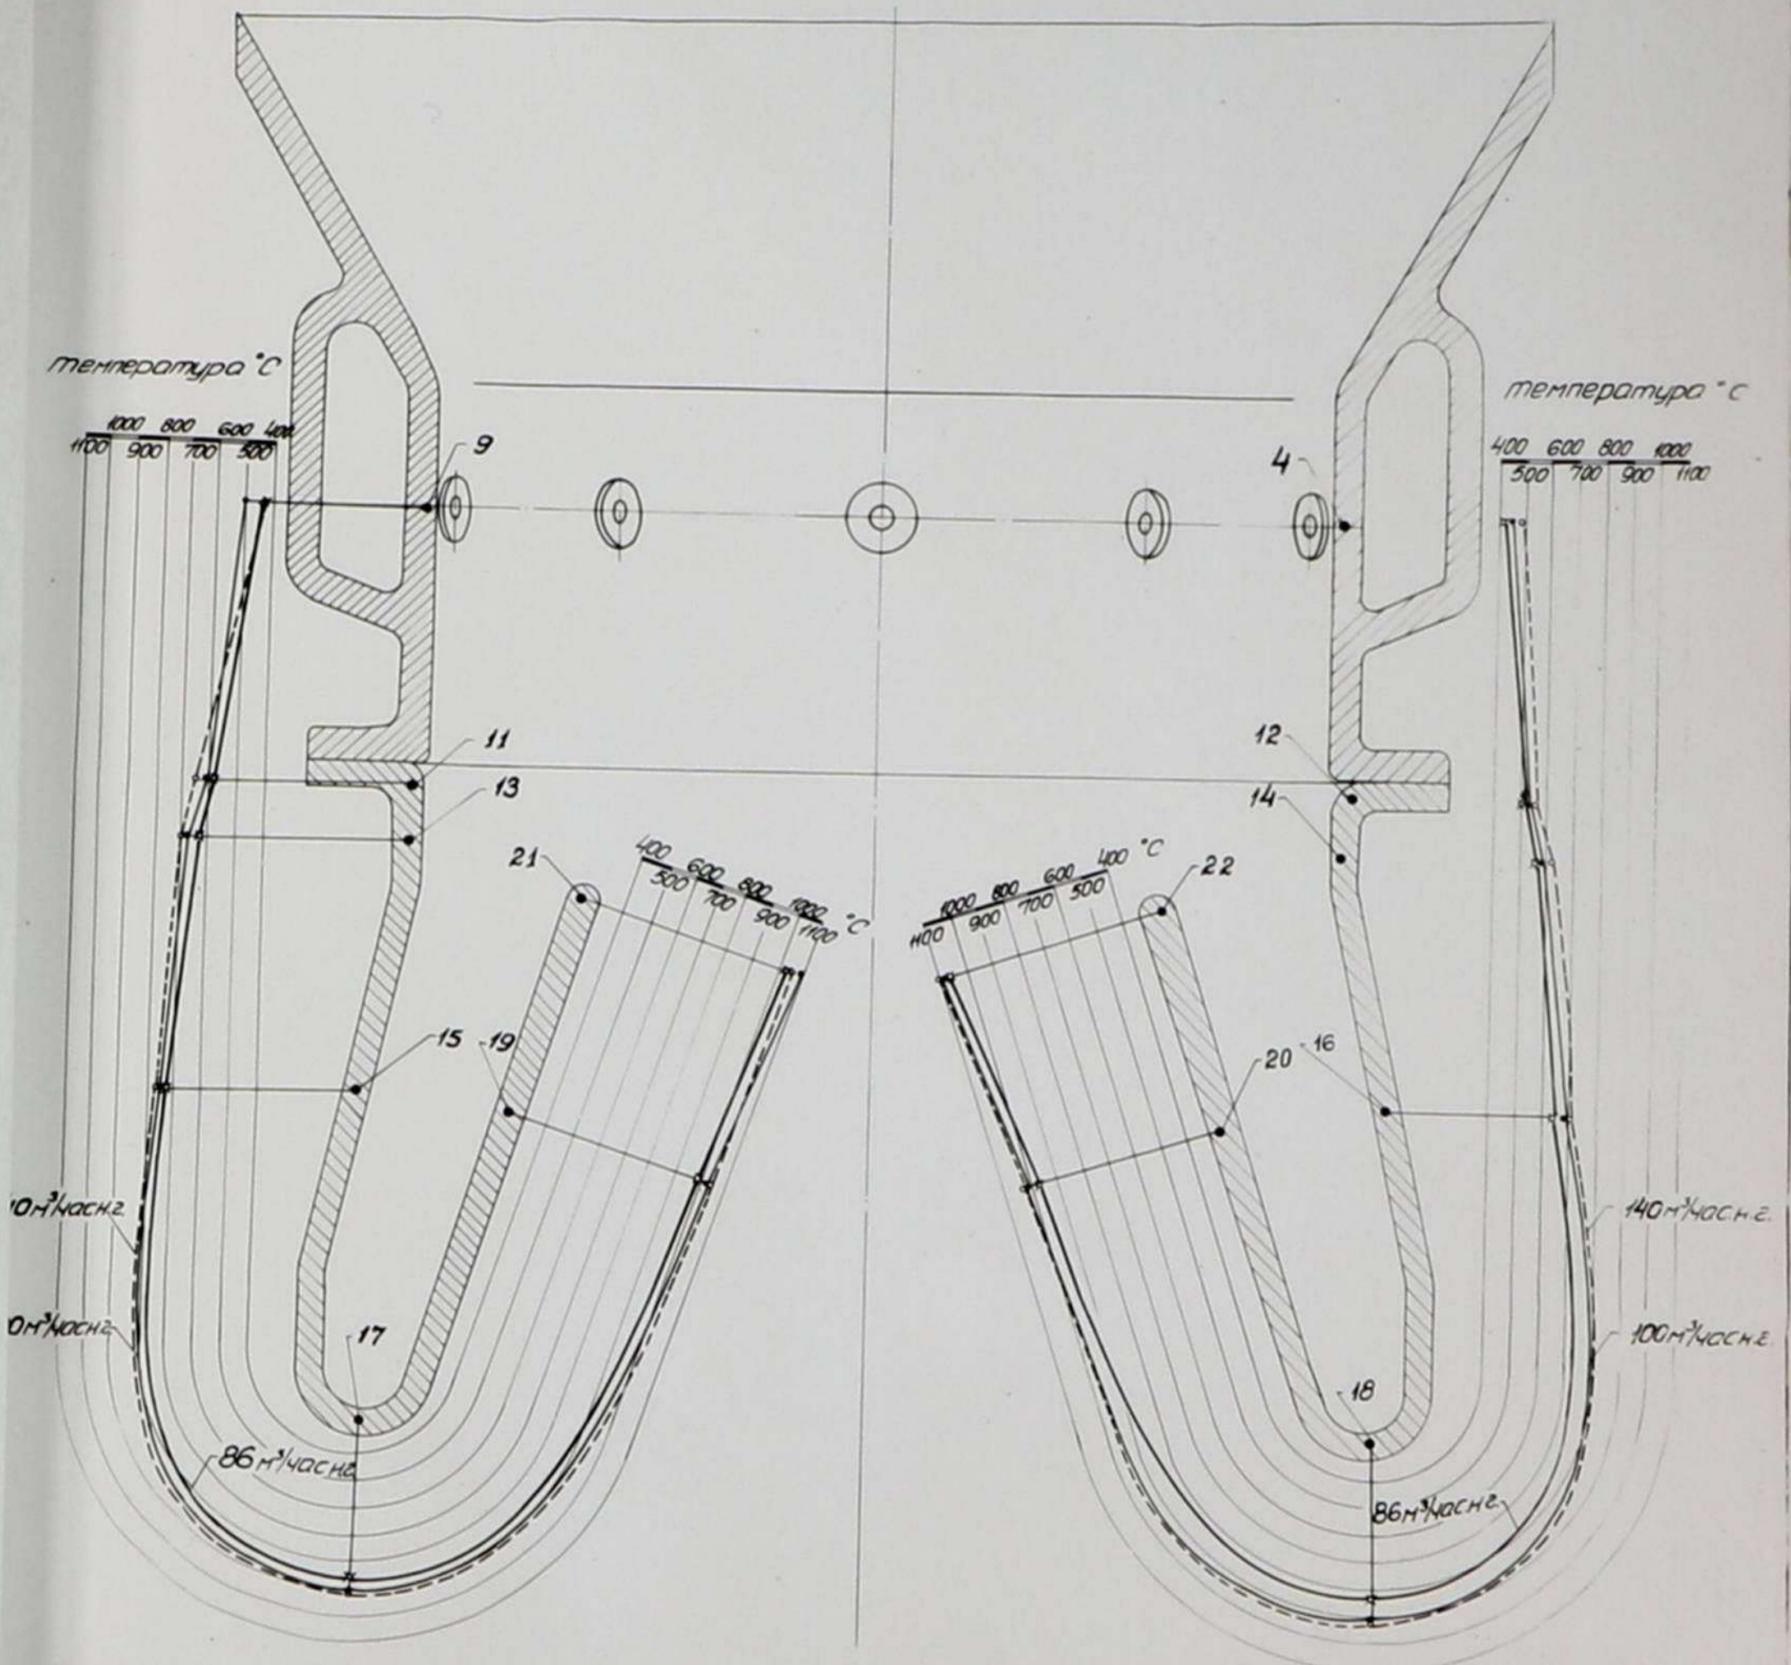
температура стенок камеры газификации НАМИ Г-80 (3^й вариант), соответствующая максимальной температуре стенки фурменного пояса, при работе газогенератора на установившемся режиме с различным расходом газа. Топливо - каменный уголь, влажность - 9% абс.

Остальная часть нагревается до 700 /фиг. 15/.

При таком распределении температур /фиг. 15/ наиболее напряженным местом является зона перехода внутренней наиболее нагретой части к наружной сравнительно менее нагретой части.

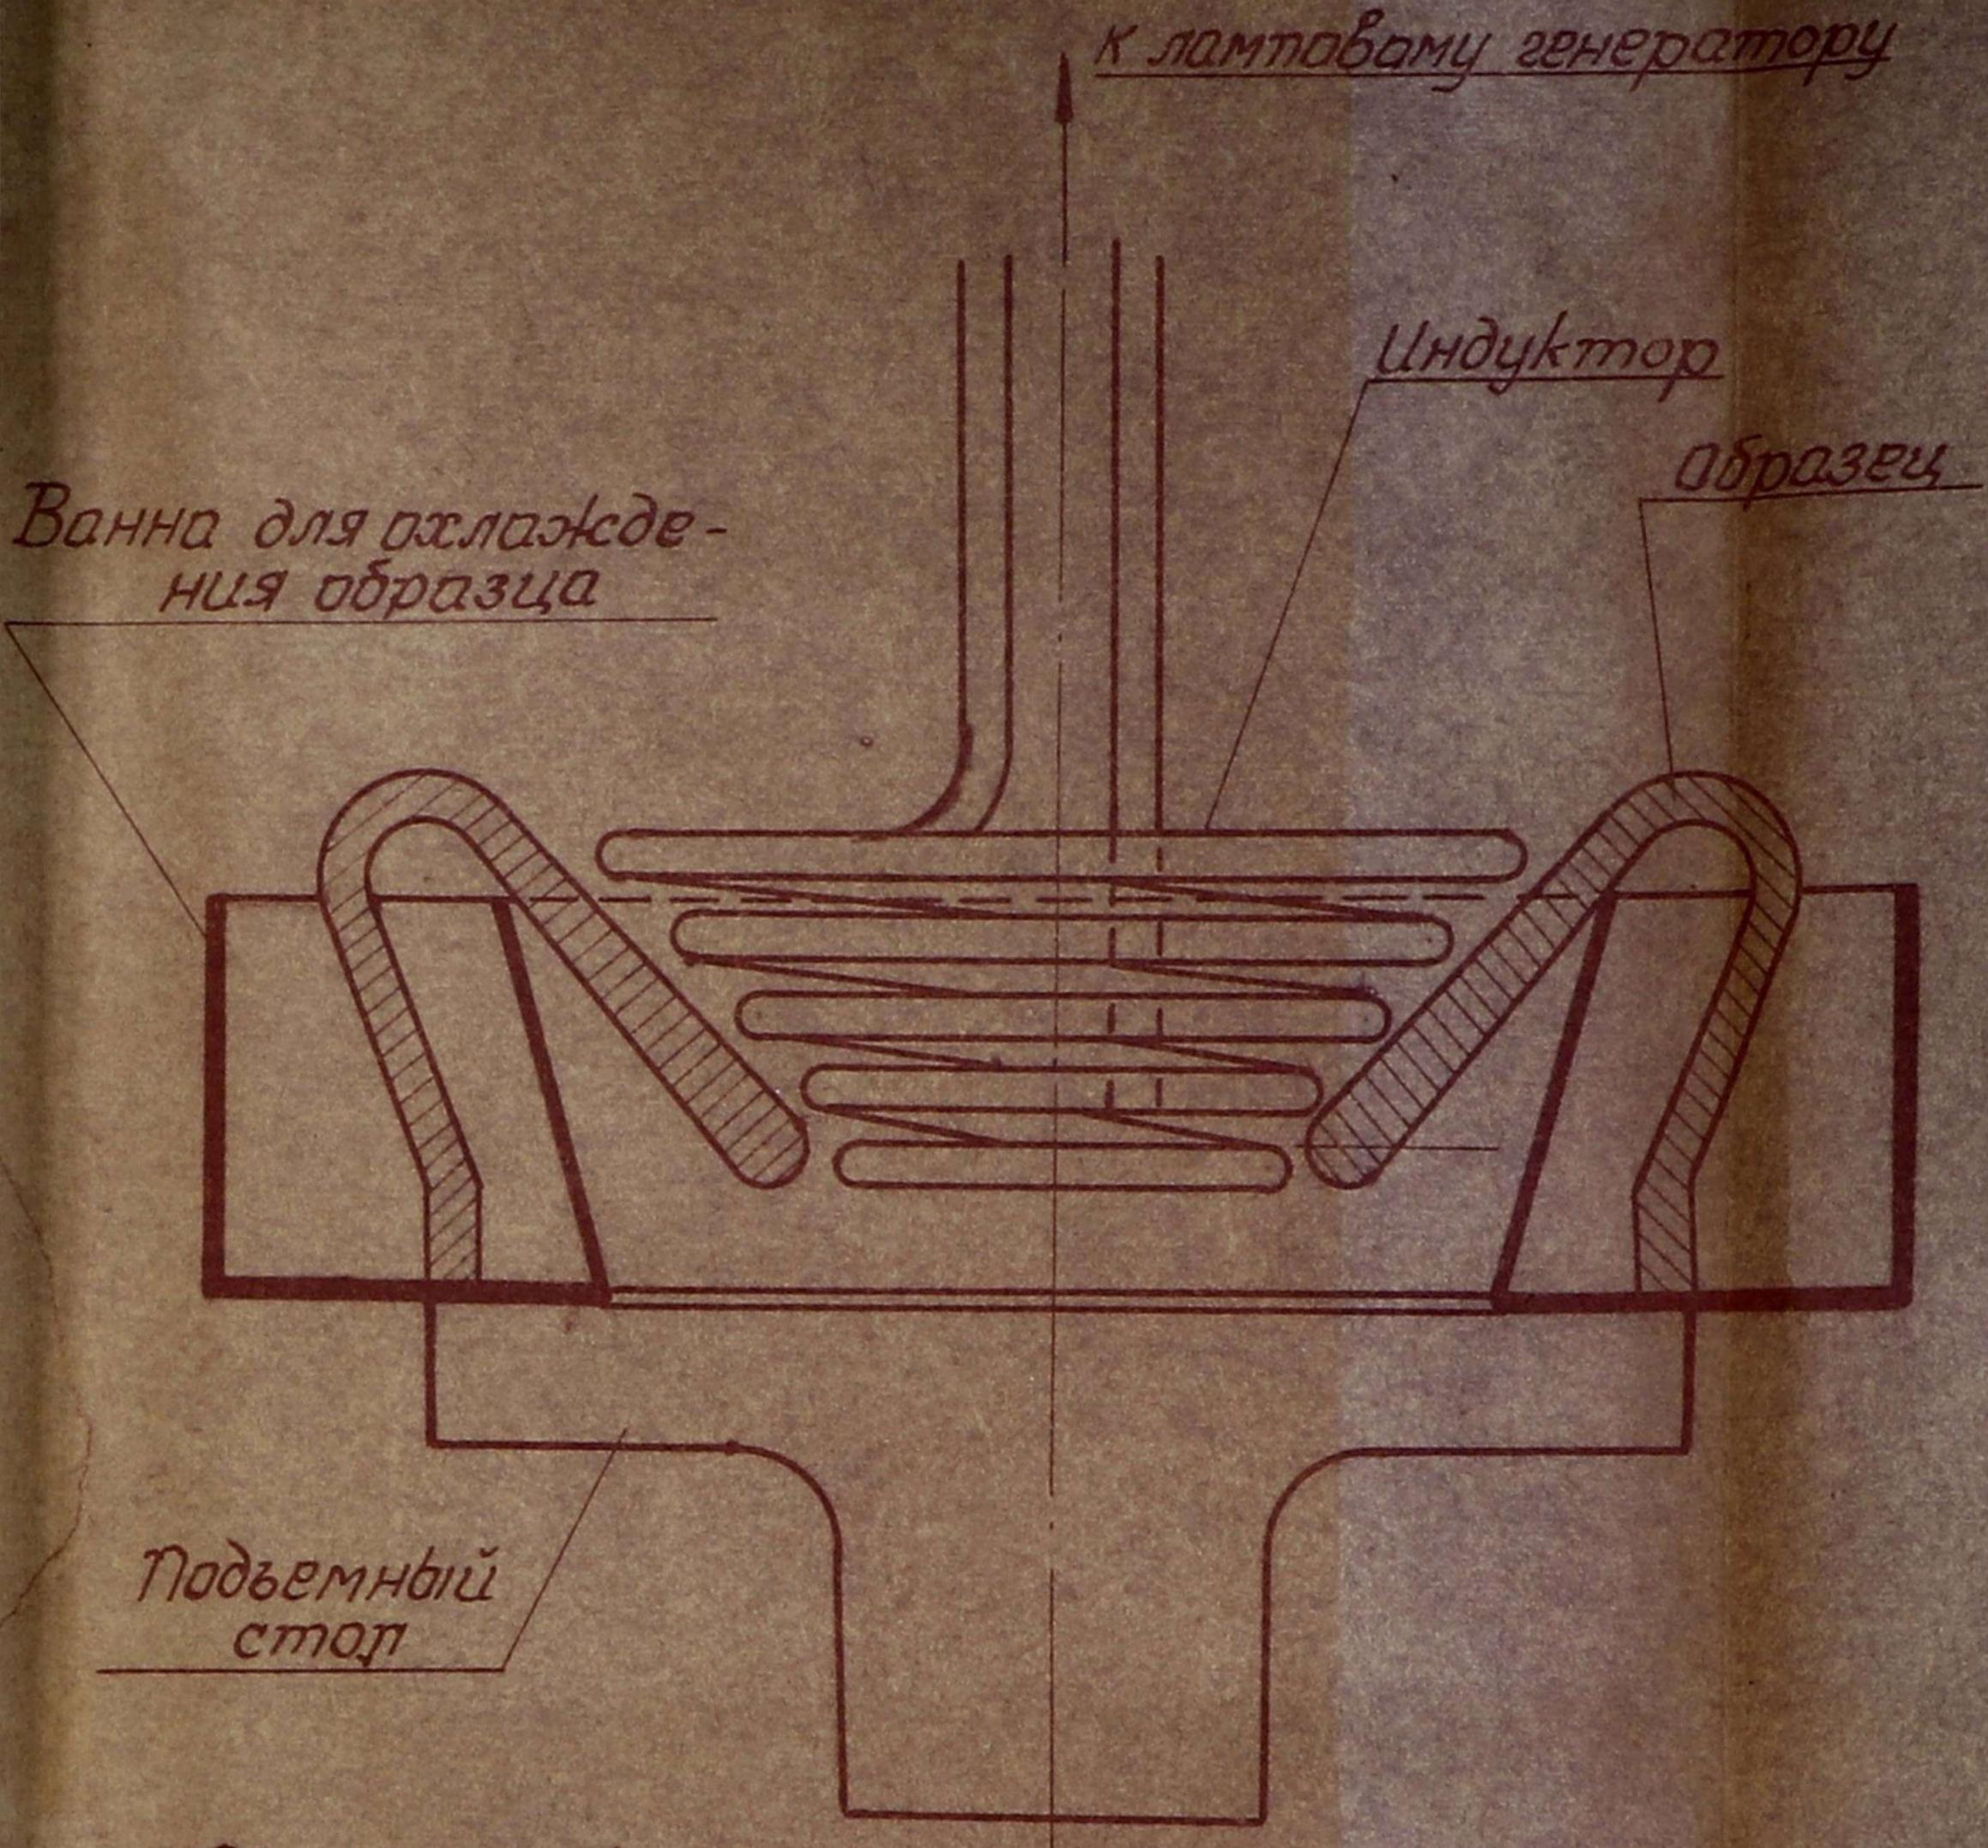
Рис. 16 Схема испытания термостойкости образца Б.

Образец устанавливался в специальную ванну с проточной водой, которая обеспечивала интенсивное охлаждение наружной части образца.

После опробования различных вариантов была принята следующая схема испытания /фиг. 16 и 17/.
