ИЗЫСКАНИЕ И ВЫБОР ДЕШЕВЫХ
ЖАРОСТОЙКИХ МАТЕРИАЛОВ ДЛЯ ЛИТЫХ
ДЕТАЛЕЙ КАМЕР ГАЗИФИКАЦИИ
ГАЗОГЕНЕРАТОРНЫХ АВТОМОБИЛЕЙ,
РАБОТАЮЩИХ НА ДРЕВЕСНОМ ТОПЛИВЕ

ГОСУДАРСТВЕННЫЙ СОЮЗНЫЙ ОРДЕНА ТРУДОВОГО КРАСНОГО ЗНАМЕНИ НАУЧНО-
ИССЛЕДОВАТЕЛЬСКИЙ АВТОМОБИЛЬНЫЙ И АВТОМОТОРНЫЙ ИНСТИТУТ

Технический отчёт арх. № 5570,

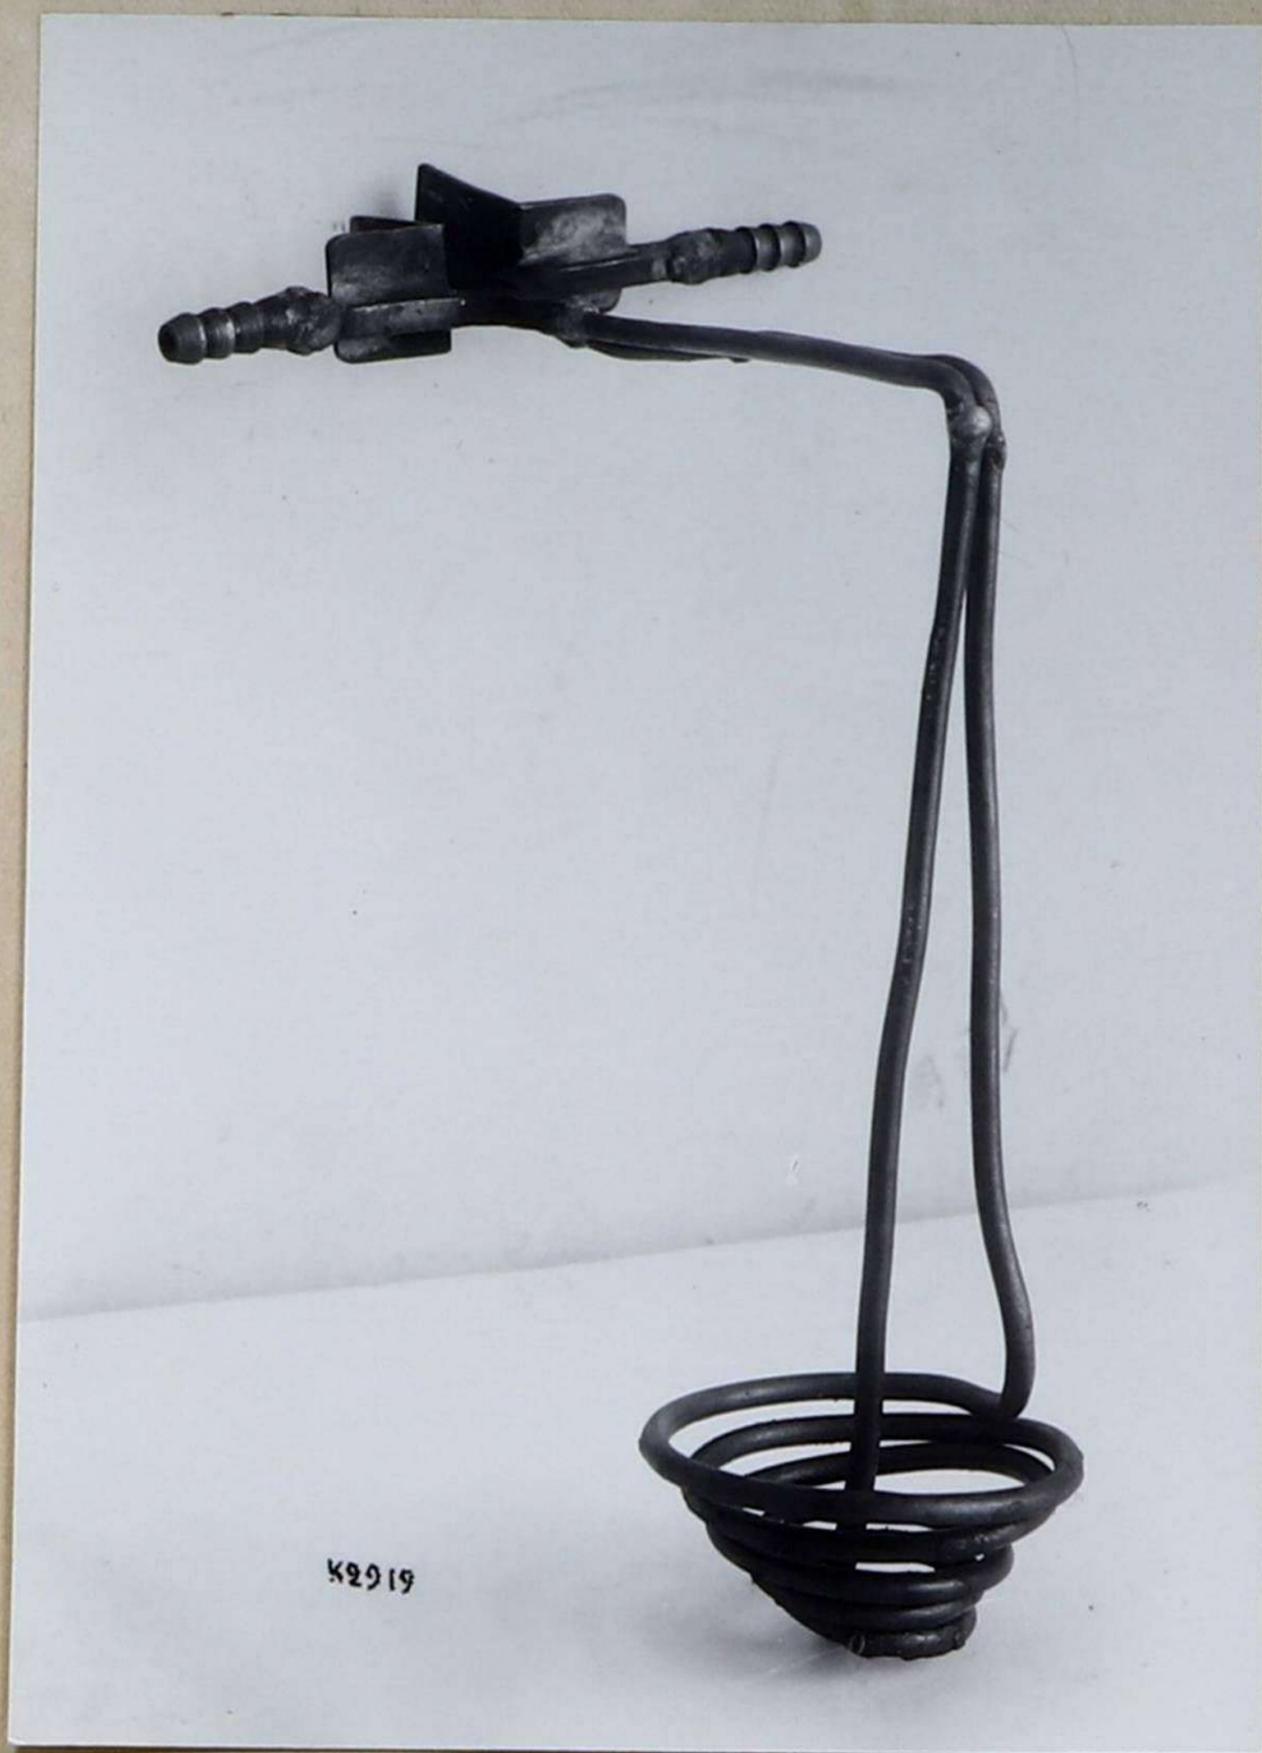
Фиг. 18 Индуктор для нагрева образца Б.

При помощи под"емного стола образец подводился к коническому многовитковому индуктору /фиг. 18/. Зазор между витками и поверхностью конуса составлял - 2 мм.

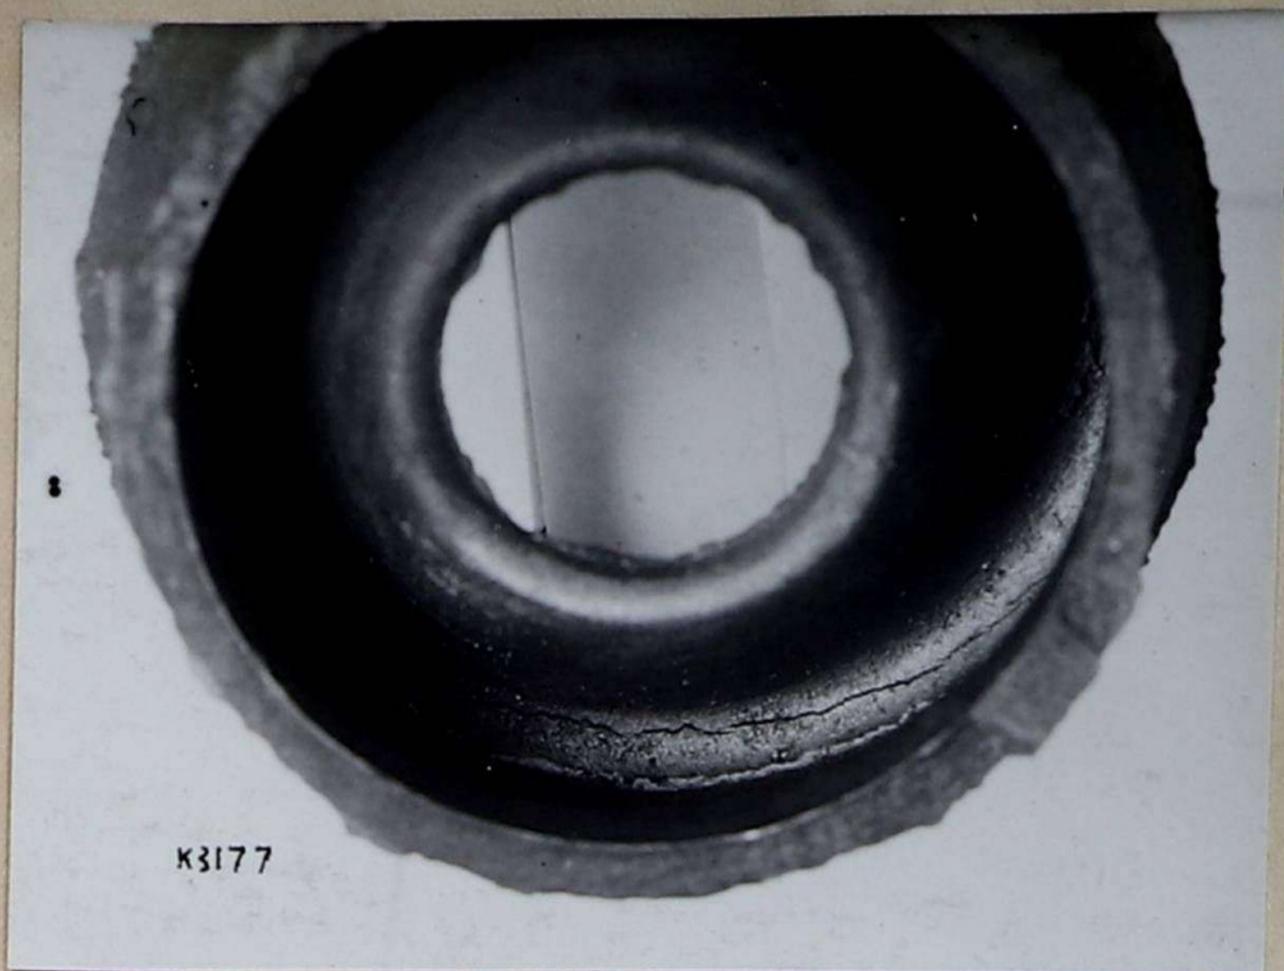
Фиг. 19 Трещина в образце Б.

Анализ появления и распространения трещин показывает, как это видно из фиг. 19 и 20, что последние появляются на

внутренней поверхности образца, а потом распространяются вглубь и имеет кольцевое расположение.

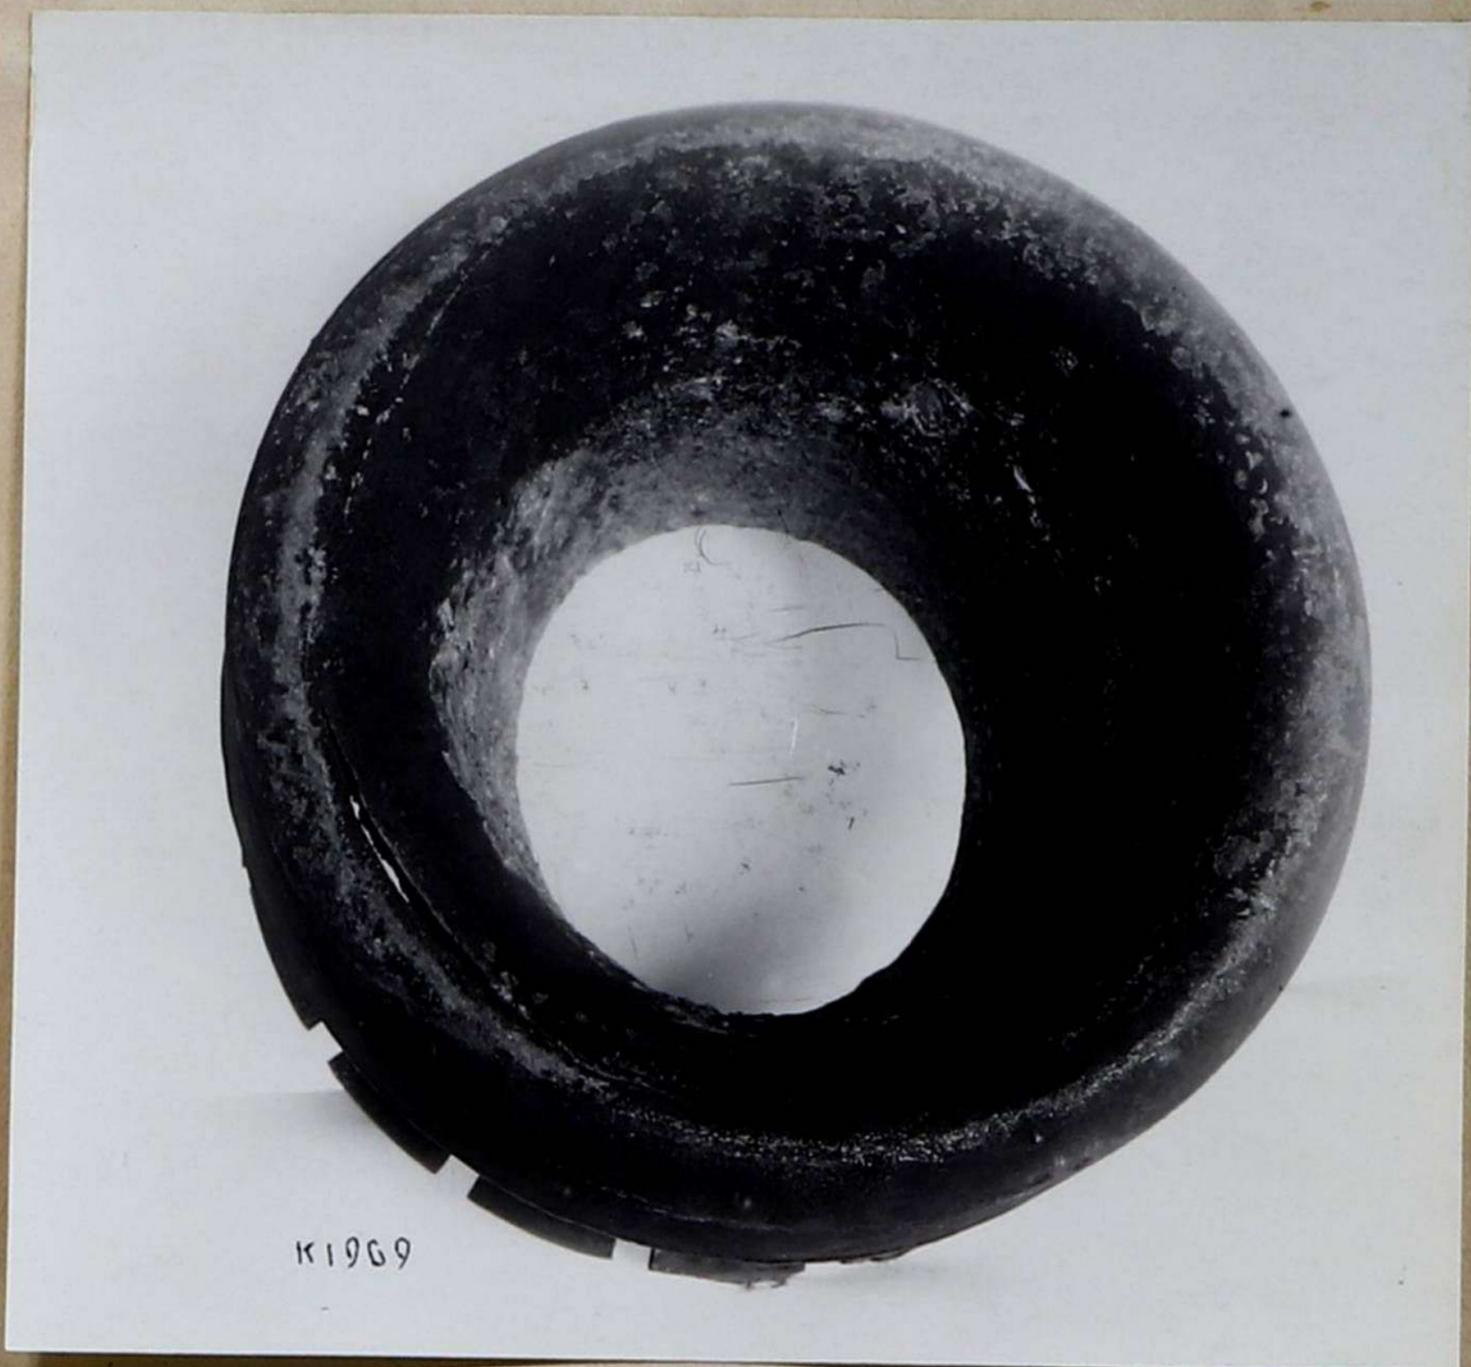
Фиг. 21 Трещина в горловине Г-80-Г.

Сопоставление характера разрушения образца с разрушением в реальной горловине /фиг. 21/ показывает, что трещина как в первом так и во втором случае имеют одинаковую ориентировку.

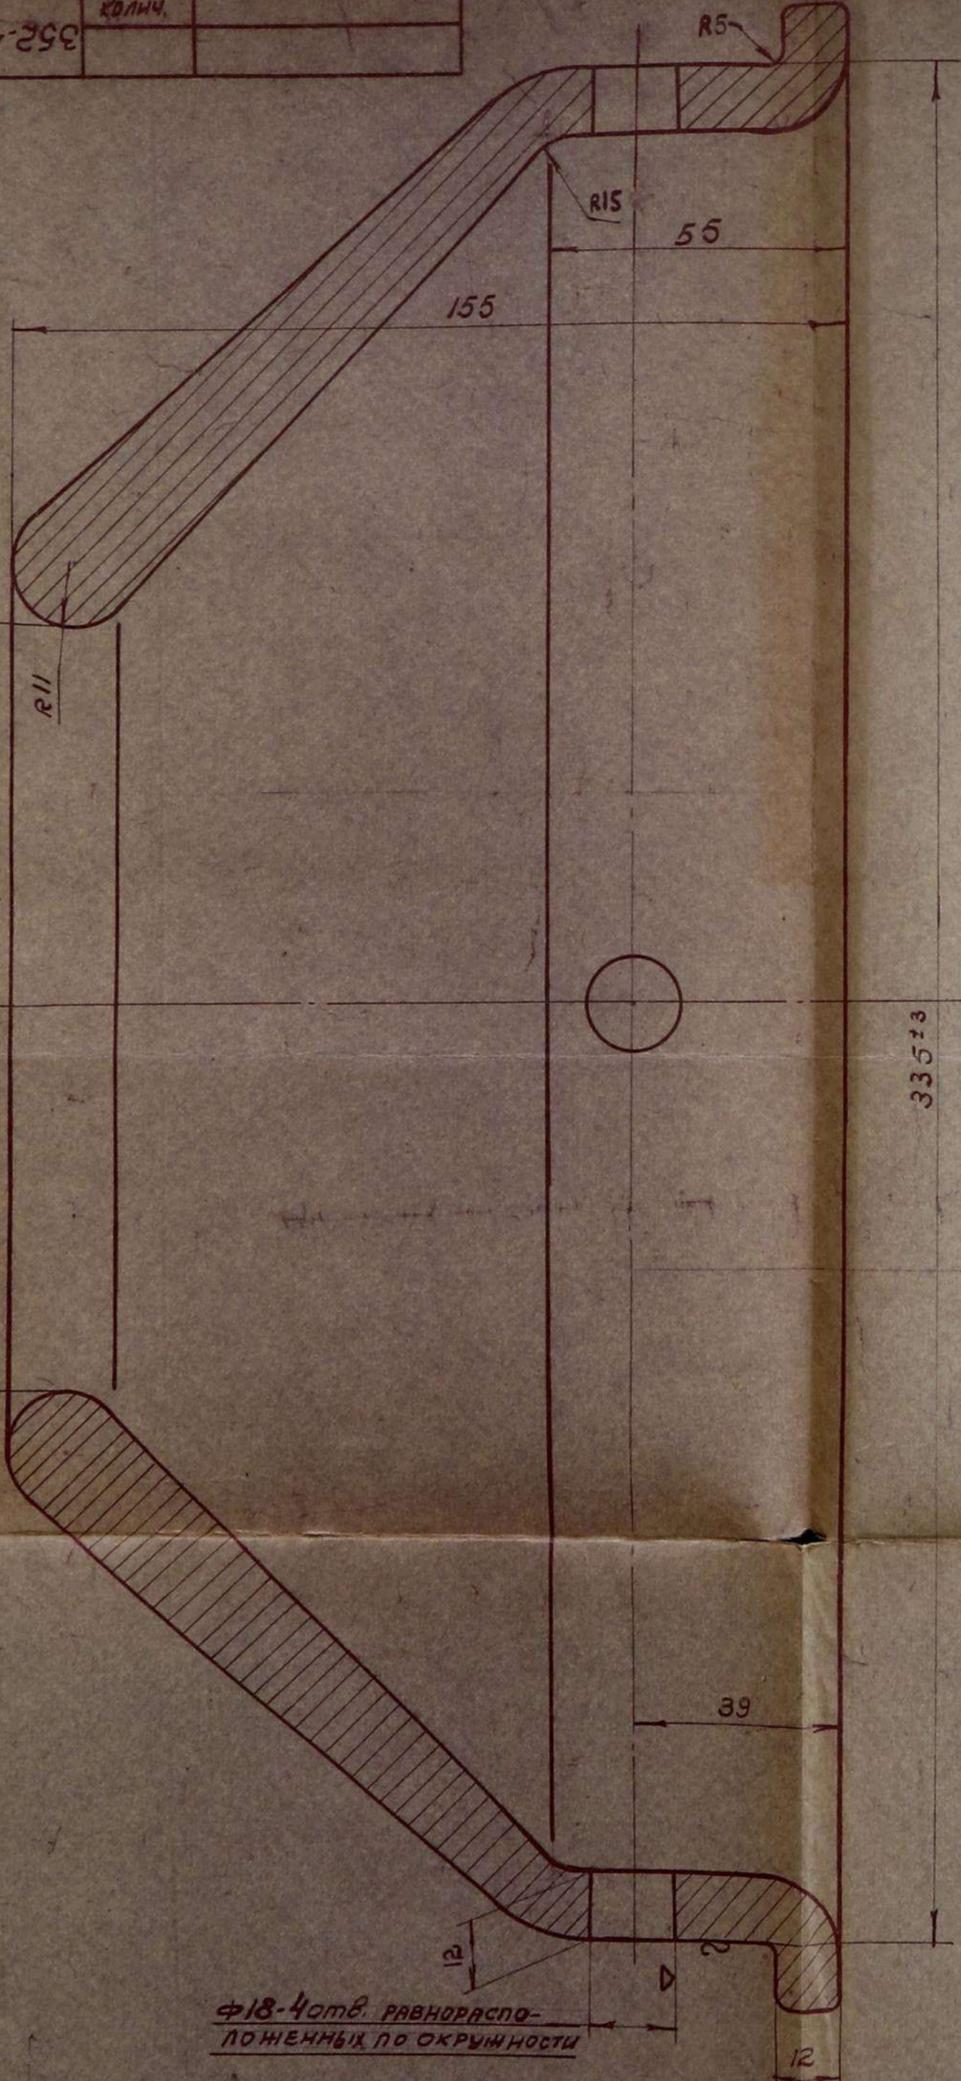
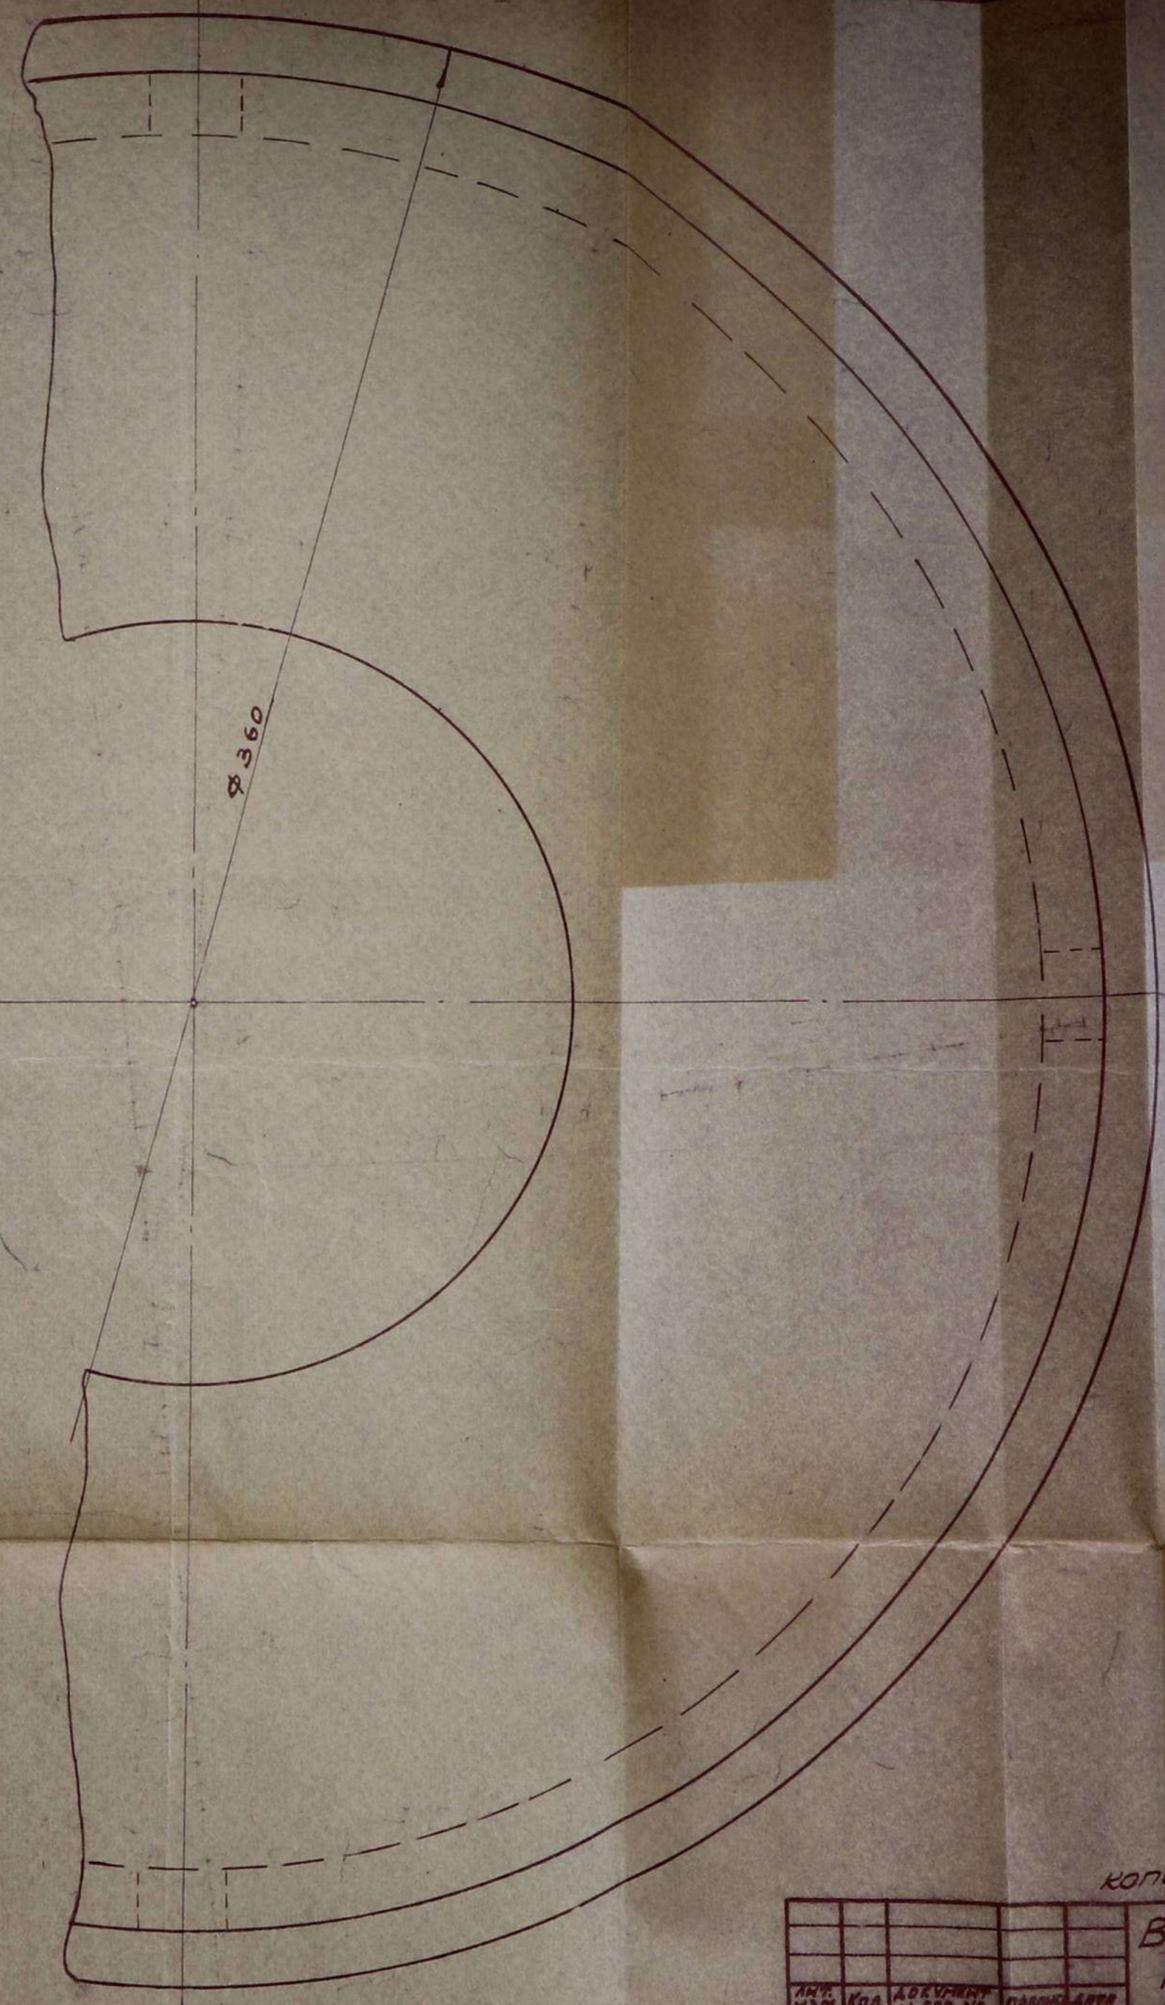
КОПИЯ ВЕРНЯ: Мусон фч. 22

φ18-4отв. РАВНОРАСПО-
ЛОЖЕННЫХ ПО ОКРУЖНОСТИ

Для отливки были приняты горловины Г-80 /плоская /,
Г-80Г и УралЗИС-352 /фиг. 7, 11 и 22/.
